# Migração de petróleo induzida por sismicidade: observações de campo e de subsuperfície na Bacia de Talara (noroeste do Peru)

*Seismicity induced petroleum migration: field and subsurface observations in Talara Basin (northwestern Peru)*

José Alfredo Borges Daudt<sup>1</sup>, Antonio Benedicto<sup>2</sup>, Eloy Gerardo Pozo<sup>1</sup>

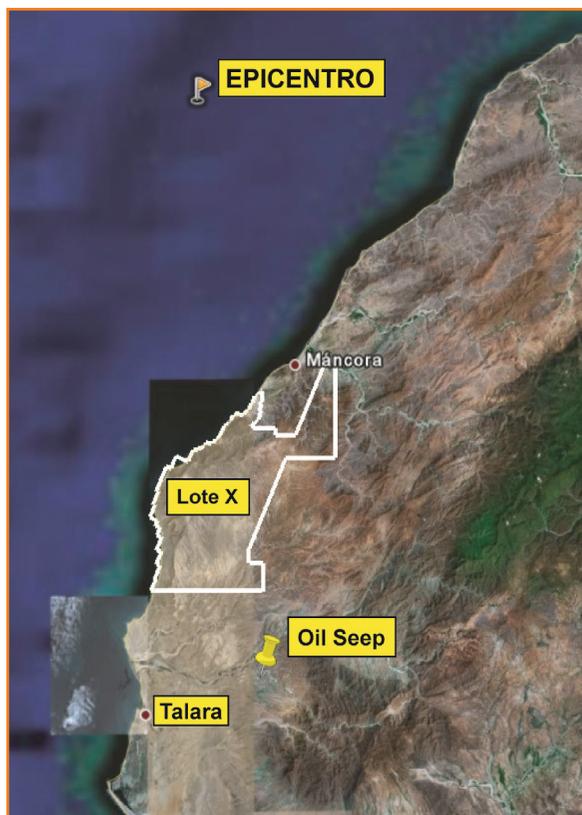
Figura 1

Foto de satélite de parte da Bacia de Talara, Noroeste do Peru, mostrando a cidade de Talara, os limites do Lote X (área de concessão de Petrobras Energia), a área de ocorrência de petróleo em afloramento na localidade de Quebrada Viejo e o epicentro do evento sísmico do dia 22 de Abril, registrado as 6:57 am. Imagen de satélite tomada de Google Earth®.

Satellite image of Talara Basin, NW Peru, showing Talara City, Block X outline (area under concession of Petrobras Energia), the oil seep area in Quebrada Viejo and the epicenter of the seismic event registered in April, 22nd, at 6:57 am. Source: Google Earth®.

No Domingo, 22 de abril de 2007, a província de Talara tremeu devido a um evento sísmico de magnitude 4.7° na escala Richter (informação do Instituto Geofísico do Peru, 2007). O epicentro, segundo a USGS (página web da USGS, 2007) ocorreu a 93km ao norte-nordeste da cidade de Talara e a 85km ao oeste da cidade de Tumbes, a uma profundidade de 33km (fig. 1).

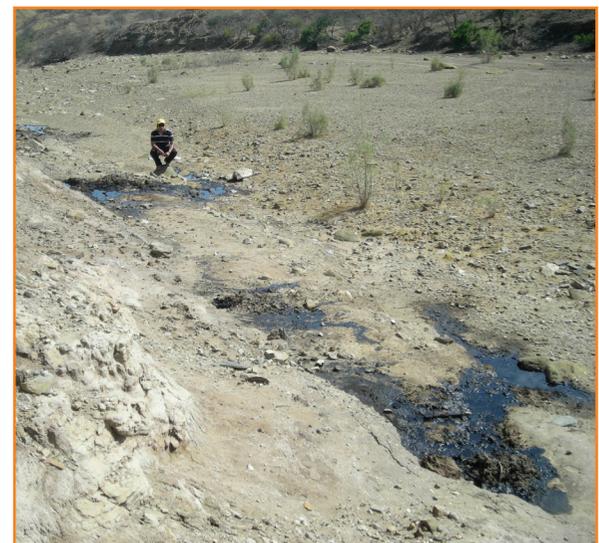
Figura 2 – Detalhe do afloramento de petróleo, Quebrada Viejo. É possível observar 3 pequenas poças de petróleo alinhadas na borda Oeste do aluvião. Data da fotografia: 20 de Abril.

Figure 2 – Detail of the oil seep in Quebrada Viejo. It is possible to observe 3 small oil pounds aligned in the western side of the stream. Photo taken in April, 20<sup>th</sup>.

As fotografias tomadas na manhã do dia 20 de abril de 2007 mostram um certo volume de petróleo separado em três pequenas poças localizadas no lado oeste do aluvião (fig. 2). A emanção deste petróleo ocorre através de um terraço fluvial descontínuo e de pouco menos de um metro de espessura que recobre parcialmente o afloramento. As três poças estão

alinhadas segundo uma direção N150°. Esta direção corresponde a direção principal de fraturas e planos de falhas normais, visíveis ao longo do aluvião. Como os intervalos correspondentes a Formação Mogollon parecem estar mais soerguidos no lado leste do aluvião, interpretou-se que este lineamento poderia corresponder a uma falha normal, cujo plano mergulha em direção sudoeste e com rejeito de dezenas de metros. Cabe ressaltar que as fraturas de mesma direção, que normalmente são descritas no local, aparecem abertas, sem preenchimento de qualquer natureza. Os afloramentos de água de formação, que também podem ser encontrados no mesmo aluvião, apresentam igualmente a mesma direção estrutural.

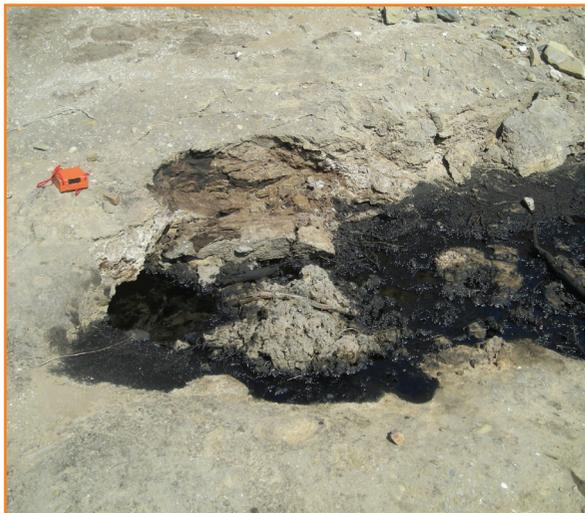
Figura 3 – Detalhe do afloramento de petróleo, Quebrada Viejo. Nessa vista, é possível observar um aparente predomínio de contatos retos entre o petróleo e as rochas adjacentes. Data da fotografia: 20 de Abril.

*Figure 3 – Detail of the oil seep in Quebrada Viejo. In this view, it is possible to see an apparently predominance of net contacts between oil and adjacent rocks. Photo taken in April, 20th.*

Adicionalmente, através das fotografias tomadas no dia 20 de abril de 2007 (figs. 3 e 4), é possível verificar que as poças descritas apresentavam bordas relativamente abruptas e geralmente secas.

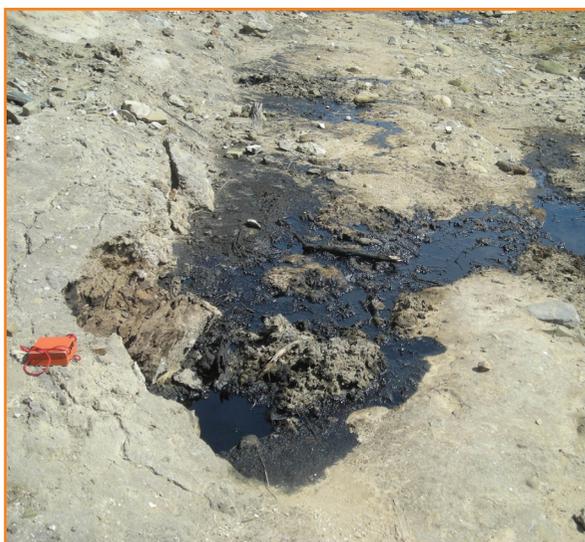
Figura 4 – Outro detalhe do afloramento, Quebrada Viejo. Observa-se aparente predomínio de contatos retos entre o petróleo e as rochas adjacentes, com quase ausência de ramificações

*Figure 4 – Another detailed view of the oil seep in Quebrada Viejo. Net contacts predominate with almost no fresh branching evidences. Photo taken in April, 20th.*

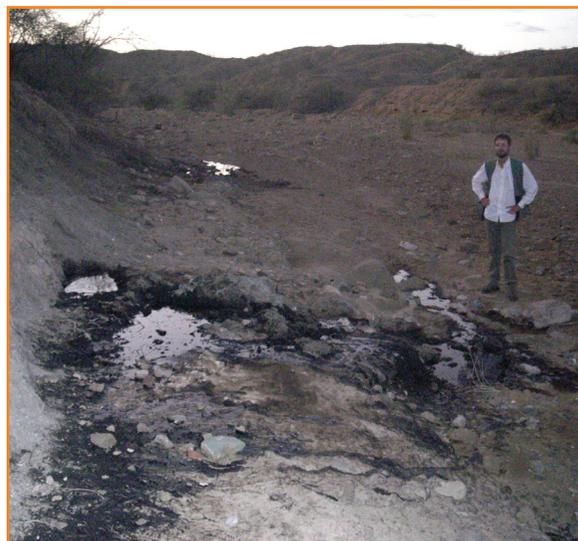
Figura 5  
Panorâmica de uma das poças de petróleo onde é possível observar o incremento aparente no volume de petróleo comparado com o observado nos dias anteriores. Data da fotografia: 23 de Abril.

*Figure 5  
Panoramic view of one of the oil pounds showing an apparent increment in the oil volume when compared to the previous days. Photo taken in April, 23rd.*

Ao contrário, as fotografias tomadas depois do evento sísmico, na tarde do dia 23 de abril, mostram um incremento sutil no volume de petróleo (fig. 5). Ao redor destas poças e em outro ponto também no mesmo aluvião, localizado a 200m mais ao sul, aproximadamente, surgiram algumas emanções recentes, indicando que ocorrera migração através das fissuras milimétricas de aspecto ramificado (fig. 6). Este

aparente incremento no volume de petróleo aflorante, mesmo sendo de difícil quantificação, foi atribuído ao evento sísmico do dia 22 de abril de 2007.

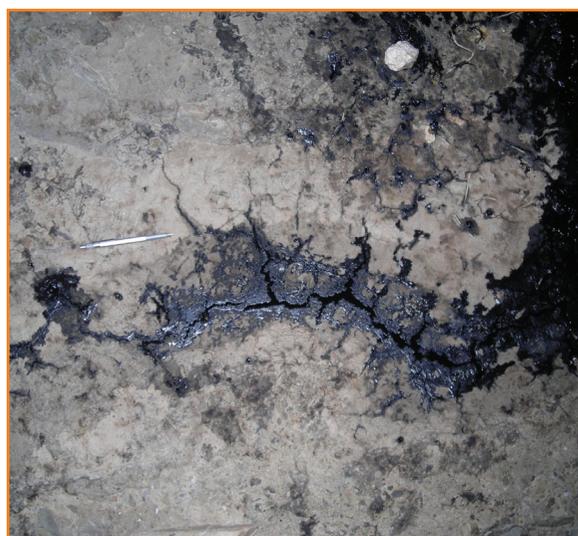
Figura 6  
Detalhe da borda de uma das poças onde se observa a ocorrência de petróleo em fisuras de pequena envergadura, com aspecto ramificado e caráter fresco. Data da fotografia: 23 de Abril.

*Figure 6  
Detail of one of the oil pounds showing the presence of oil in small fractures, with branching and fresh aspect. Photo taken in April, 23rd.*

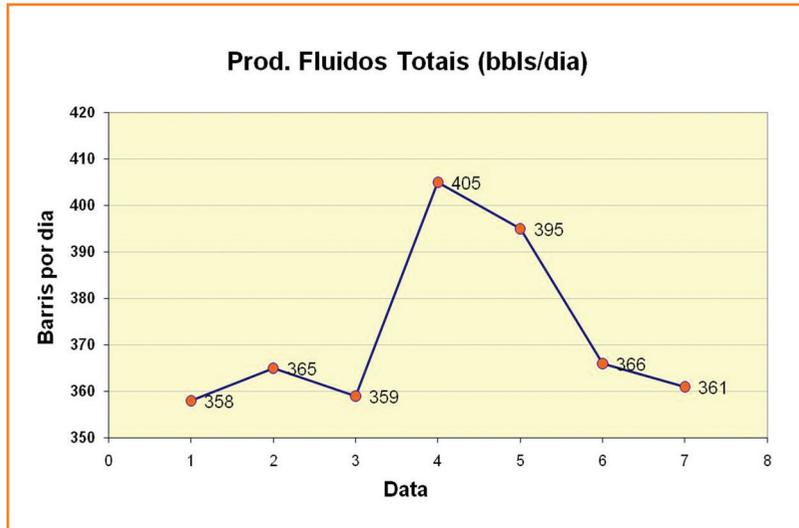
Figura 6

Dados de produção registrados em 21 poços com monitoramento produtivo automático (tempo real). A produção total de fluidos aumentou no dia do evento e no dia posterior, apresentando uma tendência a estabilização aos níveis normais a partir do dia 24 de Abril.

Production data registered in 21 wells with automatic control (real time). The total liquid production had increased in the day of the event and in the following day, showing a trend of stabilizing after April, 24th.

A análise do volume total produzido (água + petróleo) nos dias 20, 21, 22 e 23 de abril de 2007 mostra

um notório incremento de fluidos no dia do evento sísmico, bem como no dia seguinte, com tendência ao retorno dos patamares anteriores no dia (fig. 7).
